直升机主减速器用离合器自由轮 表面铬碳相渗层失效分析

摘要: 直升机主减速器用离合器自由轮在使用过程中出现了表面渗层剥落失效问题, 本研究采用体式显微镜观察、扫描电镜观察、金相分析、硬度分析、XRD 分析等方法, 对铬碳相渗层的剥落原因进行了分析。分析结果表明, 渗层剥落的机理为接触疲劳剥落, 渗层内部存在的显微孔洞在循环载荷的作用下产生的微裂纹扩展, 是造成渗层剥落产生的主要原因, 随着微裂纹的扩展, 表面出现轻微剥落区域, 剥落区域的出现造成了邻近区域的应力集中, 促进了剥落区域边缘贯穿裂纹的形成, 加剧了剥落。同时, 渗层的局部剥落, 造成的承载区域减小, 应力上升, 促进了新剥落区域的产生, 最终多个剥落区域扩展, 形成贯穿性渗层剥落。

Failure Analysis of Chrome Carbide Coating on a Freewheel Used in Helicopter Main Reducer

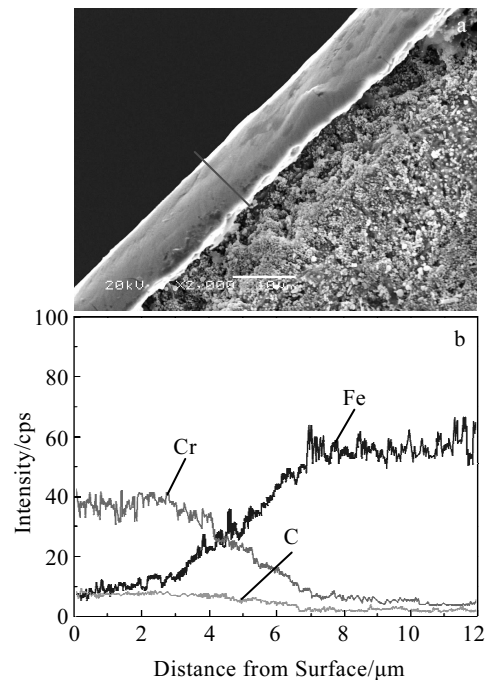
图 2a 所示为在 850 °C 下保温 8 h 制备的渗层的截面 SEM 形貌。从图 2a 可知，渗层厚度分布比较均匀，渗层与基体组织的交界呈平直状，从外观上，与基体组织有很大的区别，渗层的形貌特征与 Biesuz、Almotairi 等人^[18,19]的相关研究相符合。图 2b 所示为图 2a 中从表面到内部的元素分布情况，由图 2b 可知，铁元素与铬元素存在一个比较宽的共存区，从表面到内部，铁元素的含量逐步上升，铬元素的含量逐步下降，表层的碳含量高于基体，该元素分布情况与 Fan 等人^[20]的研究相符合，根据 Fan 等人的研究，该种铁铬较宽的

图 2 渗层的 SEM 截面形貌以及从表面到内部元素分布情况
Fig.2 SEM micrograph of a cross-section (a) and element distribution from the surface to the core (b)

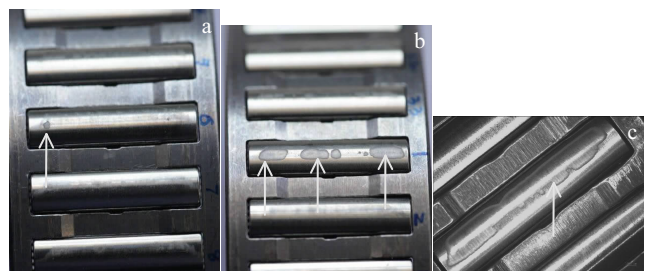
根据剥落情况的不同，分为轻微剥落、大区域不连续剥落和贯穿性剥落。图 5 所示为不同剥落状况的楔块体式显微镜检测照片。图 5a 中的楔块渗层发生了轻微剥落，图 5b 中楔块渗层发生多块不连续状剥落，图 5c 中楔块发生了贯穿性剥落。可见，渗层的剥落是一个逐渐演变的过程：发生轻微剥落→轻微剥落区域逐渐扩展→出现新的剥落区域→多个剥落区扩展连接形成贯穿式的剥落。

图 5 楔块表面不同剥落状况形貌

Fig.5 Spalling morphologies on the sprag surface: (a) slight spalling, (b) block spalling, and (c) breakthrough spalling

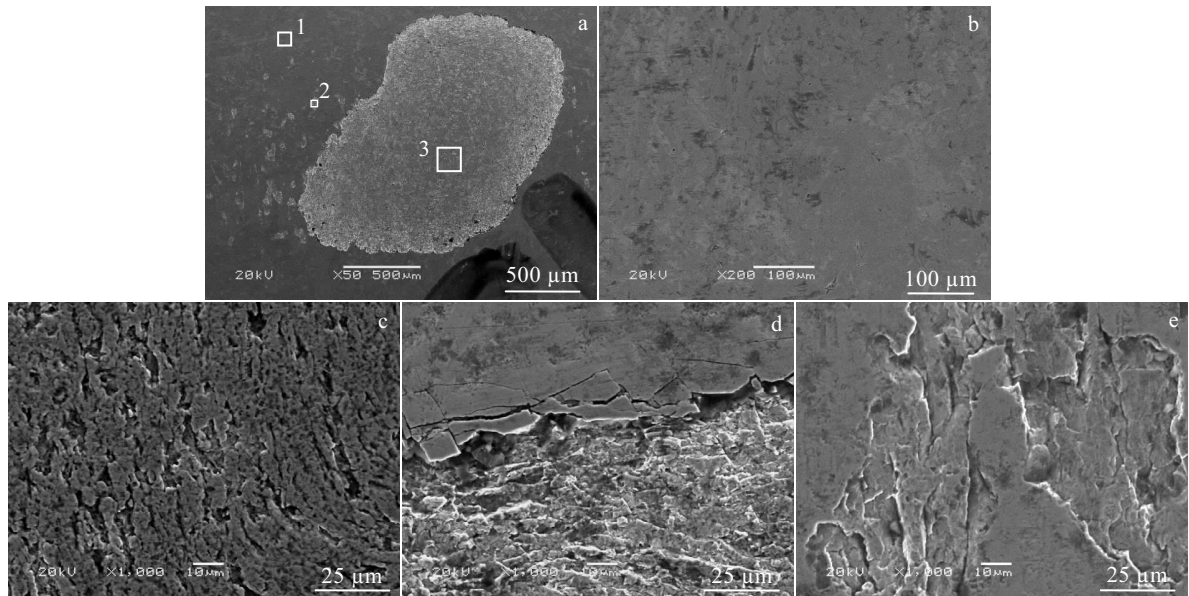
采用扫描电镜对渗层剥落区域及附近的表面微观特征进行观察，观察结果如图 6 所示。其中，图 6a 所示为整个剥落区域的形貌，由图中可以看到，与未剥落部位相比，剥落区域内部的表面比较粗糙，且剥落区域附近有很多轻微剥落点；图 6b 所示为未剥落区域的表面形貌，可以看出，表面比较平整，未出现明显的表面缺陷；图 6c 所示为剥落区域内部的表面形貌，可以看出，剥落区域内可见细长凹坑沿弧形分布；图 6d 所示为剥落区域边缘的形貌，可见剥落区域边缘存在大量的处于半剥落状态的渗层，且边缘可见龟裂和破碎特征图；图 6e 所示为大面积剥落区域附近的轻微点状剥落的放大形貌。由图 6 不同区域的微观 SEM 形貌图可知，渗层剥落区域的表面比较粗糙，且内部存在明显弧形疲劳剥落特征，可见渗层的剥落形式为接触疲劳剥落。渗层剥落边缘可见龟裂和破碎特征，这是由于在剥落区域边缘出现了应力集中，导致产生了大量的微裂纹，随着循环载荷的不停施加，剥落区域边缘扩展很快，与 Ahmed 等人^[22]的研究结果相一致。

表 2 所示为图 6a 中区域 1、2、3 对应的 EDS 能谱分析结果。由表 2 可知，在渗层未出现剥落的区域 1 中铬的含量很高，在轻微剥落区域 2 中，元素含量与未剥落区域 1 差别不大，在剥落区域底部 3 中，铁含量大幅上升，铬的含量下降，但依然高于基体。可见，渗层剥落主要是表面铬碳相渗层的剥落，剥落后

图 6 渗层剥落区域表面 SEM 形貌

Fig.6 SEM images of spalling area: (a) integral spalling area, (b) no spalling area, (c) internal area of spalling area, (d) boundary of spalling area, and (e) slight spalling near the main spalling areas

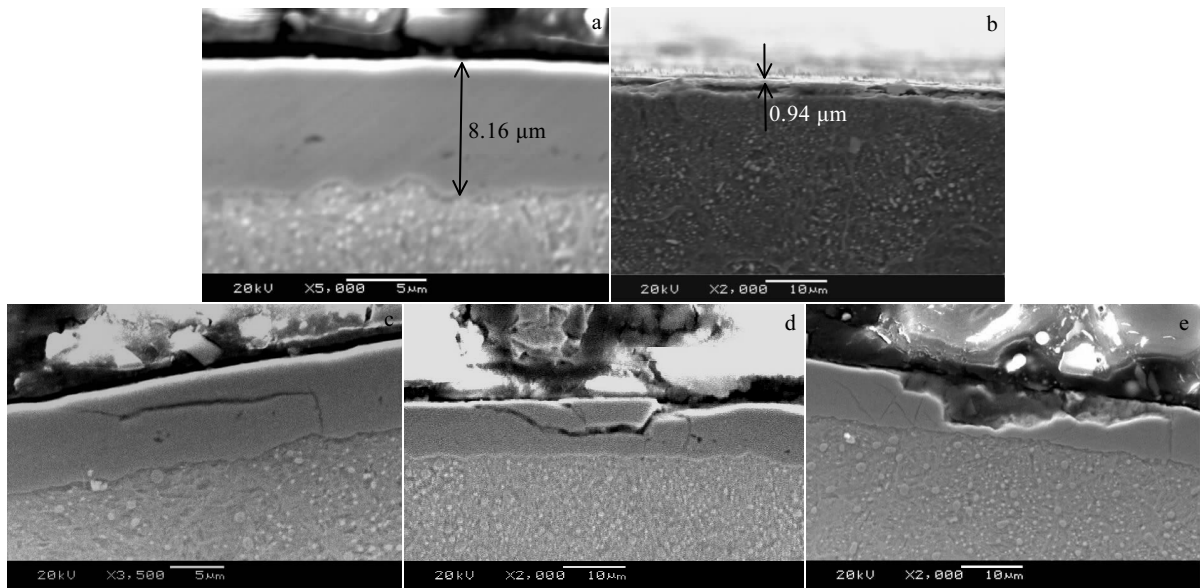
图 7 所示为不同位置的渗层截面 SEM 形貌图。图 7a 所示为未剥落部位的截面形貌图，可以看到，未剥落区域渗层厚度约 8 μm，且渗层内部可看到细小的疏松特征；图 7b 所示为剥落区域处的截面形貌图，可看到，凹坑底可见不到 1 μm 的涂层残留，但局部仍露出

图 7 不同位置的渗层截面形貌

Fig.7 SEM images of cross-section of coating at different area: (a) no spalling area, (b) spalling area, (c) area around spalling place, (d) area at critical state spalling area, and (e) slight spalling area

基体, 对应于图 6c 中弧形分布的细长凹坑位置; 图 7c 所示为剥落区域附近处的渗层截面图, 可以看到渗层内存在微裂纹, 且微裂纹经过了渗层内部的缩松点, 可见, 显微孔洞的存在可能与裂纹的萌生有直接的联系, 是裂纹萌生的诱发因素, 与 Zhang 等人^[23]的研究相符合; 图 7d 所示为处于临界剥落状态的渗层截面图, 可以看出渗层内部的裂纹向外扩展, 与表面交汇; 图 7e 为出现轻微剥落区域的渗层的截面图, 从图中可以看出, 剥落未贯穿渗层, 且在剥落区域附近可见多条微裂纹。与之前渗层出现剥落前的微裂纹不同, 这些新萌生的裂纹并未经过显微缩孔区域, 主要是由于, 在出现初始深层剥落后, 一方面, 剥落区域边缘存在应力集中, 导致了与基体的贯穿性裂纹的出现, 此外由于初始渗层剥落的出现, 导致楔块承载面积减小, 应力上升, 诱发更多的初始剥落区域的形成。

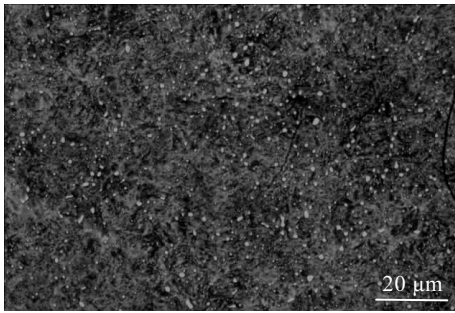
图 8 渗层失效部位下部基体组织

Fig.8 Optical micrograph of matrix under the failure coating

图 8 所示为发生剥落的楔块的基体组织金相图。由图 8 可见, 基体组织为典型的回火马氏体, 未发现热过烧组织和严重夹杂等冶金缺陷, 金相组织未见异常, 因此基体组织不是造成渗层剥落的原因。
