K418 高温合金叶轮脉冲激光再制造形状与性能控制

摘要: 针对 K418 高温合金叶轮材料成本高、制造工艺复杂以及体积损伤频繁的实际, 以该牌号体积损伤叶轮再制造为目标, 设计了成分接近、工艺匹配的成形粉材, 基于波形可调制脉冲激光优化工艺, 实现了形状和性能的再生。结果表明: 叶片成形后表层及内部无裂纹, 成形部位与基体为冶金结合, 加工后尺寸精度在 1 mm 以内, 形变精度在 0.03 mm 以内, 成形层显微硬度 HV_{0.1} 为 9~14 GPa, 超过基体 20%。在高温动转平衡试验下, 叶轮最大转速达 13 500 r/min, 与设计振幅理想值的最大差值为 0.4 mm, 无明显偏转及喘振现象, 符合动平衡性能要求。

Forming and Performance Control of Pulsed Laser Remanufacturing for K418 Alloy Impeller

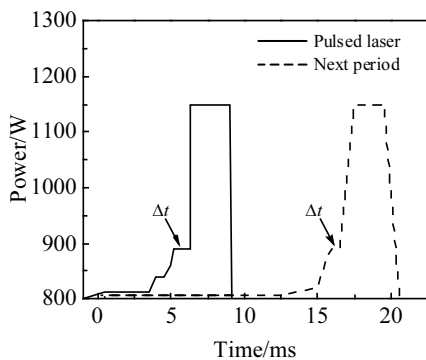
图 1 脉冲激光再制造调制输出波形

与已有脉冲激光成形工艺对比，该状态波形脉冲激光工艺实现了进一步优化：

Fig.1 Output waveform of pulsed laser for laser remanufacture

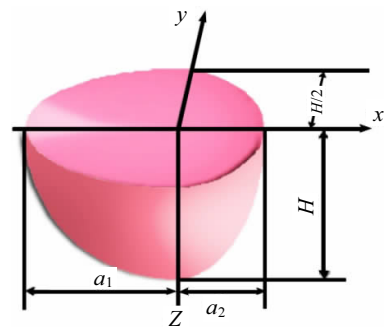
图 2 熔池动态历程中能量双半椭球体分布

成形过程中，激光熔池位置动态变化，光束扫描所形成的熔池呈现双半椭球形，熔池前端椭圆半轴较后端稍短，如图 2 所示。因此，成形过程结束关闭时刻，熔池后半部因能量略低于前半部，将造成成形尾部的塌陷^[12]。在叶片尖部体积损伤再制造过程中，尤其在多层成形过程中，这类边角塌陷的累积效应将无法在其后续成形过程中进行补偿，造成再制造成形尺寸的缺失，难以实现叶片形状的再生。

Fig.2 Double half ellipsoid energy distribution of molten pool in the dynamic process

(1) 采用叶片同种材料形状块体与损伤部位进行连接, 通过延长成形路径, 将塌陷部位外移至成形部位外部, 以保证成形部位无塌陷, 尺寸恢复充分;

(2) 通过移动叶片尖端部位角度, 使成形部位位于同一水平面内, 实现尖部尺寸的恢复, 但形状尺寸精度将有所下降, 且可以恢复的叶尖尺寸相对较小。

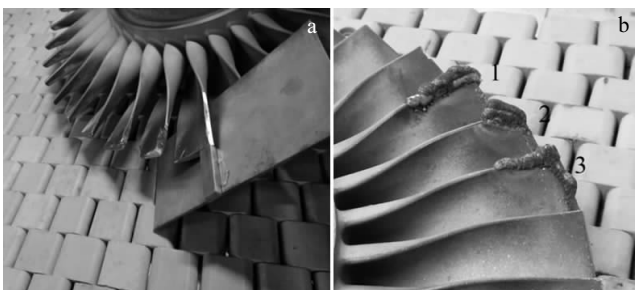
图 3 体积损伤叶轮激光再制造工艺过程

图 3b 中叶片 1, 3 采用 2.2 节中所述外接试块的工艺方式成形; 图 3b 中叶片 2 采用 2.2 节中所述变换叶片角度为同一水平的方式进行成形, 简化了成形工艺, 实现了尖部体积损伤的形状恢复, 机械加工前形状尺

Fig.3 Process of the volume damage impellers for laser remanufacture: (a) overall morphology of the volume damage blades before laser remanufacturing and (b) overall morphology of the blades after laser remanufacturing

寸精度在 2 mm 以内; 而叶片 1, 3 形状精度相对更高, 机械加工前可控制在 1 mm 以内。机械加工后, 经三维反复测量表明, 叶片整体形变尺寸精度在 0.03 mm 以内。清除成形部位表面粉末粘附后, 在成形部位喷少许红色渗透剂, 并每隔 5 min 喷一次, 全程喷 3 次, 待干燥后, 将显像剂喷于表面进行显像, 以检验成形部位表层有无缺陷及裂纹产生, 探伤结果也验证了叶片成形后表层无裂纹。

实验前对叶片损伤部位进行机械加工, 并对基材进行砂纸打磨, 用丙酮及无水乙醇清洗, 去除表面氧化膜及锈蚀, 将熔覆粉末置于 DSZF-2 型真空干燥箱内以 150 °C 干燥 2 h。实验采用光纤激光再制造系统进行, 送粉方式为四路同轴送粉, 过程中对熔池施加氩气保护。基于已有优化工艺参数, 采用激光功率 1.2 kW, 脉冲宽度为 5 ms, 占空比为 1:1, Δt 保温时间设置为 1.5 ms, 扫描速度 6 mm/s, 载气流量为 3 L/min, 送粉速率为 21.4 g/min。为避免或控制过程中热裂纹的产生, 对叶轮进行整体预热, 预热温度为 300 °C。此外, 在叶片待成形部位用非接触方式搭接同种材料试块, 以控制边部塌陷和利于成形后尺寸余量的去除, 同时以铝合金板对相邻叶片进行遮挡, 以避免激光光束的无效热输入, 如图 3a 所示。实验采用单道逐层叠加的方式进行, 多层成形时, 适当延长层间熔覆时间间隔, 以控制层间热累积效应以减少形变, 并采用机械打磨方式清除层间夹渣, 避免卷裹进入下一成形层熔池, 叶片成形后整体形貌如图 3b 所示。

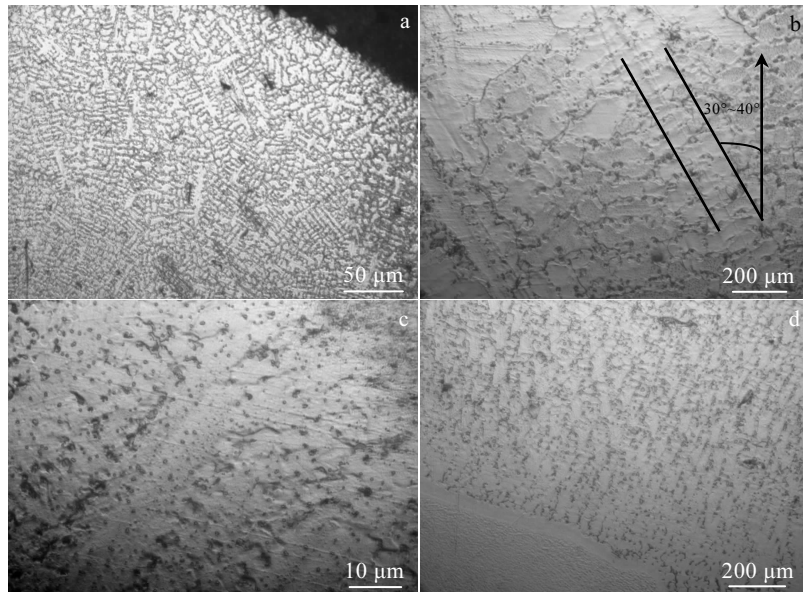
图 4 成形层及界面处金相组织

图 4 所示为体积损伤部位成形层金相组织。由图 4a~4d 可知, 熔覆层顶部为细小致密的等轴晶, 中部为相互交错分布的粗大的树枝晶, 熔覆层底部为胞状晶, 呈现典型的快速熔化凝固组织分布特征。由图 4b 可知, 树枝晶穿越多层成形层交错分布生长, 且取向趋于一致, 与沉积成形方向成 30°~40°夹角, 一次枝晶间距为 80~100 μm , 并向熔覆层顶部与底部延伸。这主要是因为熔覆层中部温度梯度相对较小, 枝晶具有充分孕育并长大的条件; 而熔覆层顶部及底部由于分别与空气及基体接触, 散热加快, 温度梯度加大, 树枝晶向等轴晶和胞状晶退化。由图 4c 可知, 晶内及晶间析出少量不规则颗粒状析出相, 起到弥散强化作用。由图 5 析出颗粒的 XRD 图谱可知, 该颗粒中存在严重的 Nb 元素偏析, 推断该相为 Laves 相。这主要是由于熔池温度经历由高到低的急冷过程, Laves 相在固溶体中溶解度降低而产生, 且这种析出相属硬脆相, 易于在晶间析出, 造成晶间开裂和塑性下降^[13]。但由于激光工艺的优化以及热输入的有效控制, 使该相仅少量析出, 且未形成团簇, 保证了材料高温力学性能。

Fig.4 Metallographic structure of the forming layer and interface: (a) top cladding layer, (b) middle cladding layer, (c) bottom cladding layer, and (d) cladding interface

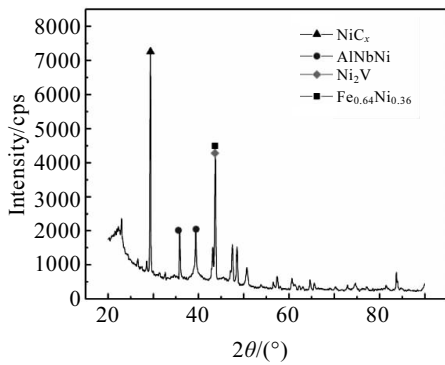
图 5 激光熔覆层内析出颗粒的 XRD 图谱

Fig.5 XRD patterns of precipitated particle in the laser cladding layer

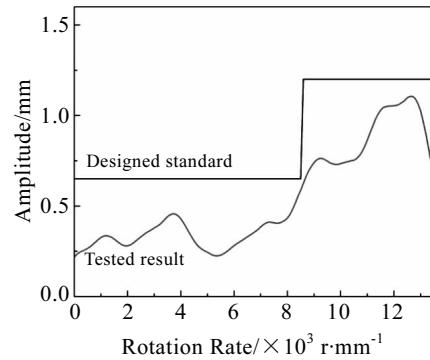
图 7 再制造叶轮动转平衡试验测量结果

将再制造成形后叶轮进行打磨加工, 以符合叶片轮廓尺寸标准。采用动转平衡试验机进行试车试验^[14], 测量结果如图 7 所示。由该图可知, 叶轮最高转速达到 13 500 r/min, 动平衡振幅趋于平稳, 与设计振幅理想值的最大差值为 0.4 mm, 低于动平衡振幅性能设计的最大值, 符合再制造叶轮的工况要求。

Fig.7 Test result of remanufacturing impeller dynamic balance

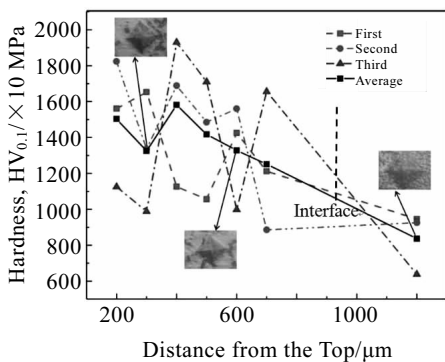
图 6 激光再制造成形层与基体硬度分布

图 6 所示为从熔覆层至基体显微硬度分布。由该图可知, 成形层由于高温析出强化相, 硬度获得提升, $\text{HV}_{0.1}$ 可达 9~14 GPa, 基体硬度为 8~10 GPa, 成形层较基体硬度提升 10%~40%, 实现了成形层与基体的过强匹配, 而过强匹配为成形层材料高温工况下可能存在力学性能下降留有空间。由成形层顶端至结合界面硬度值呈递减趋势, 这主要是因为成形层顶部温度梯度较大, 晶粒细小; 而熔覆层底部受接头软化作用影响, 导致硬度下降。

Fig.6 Hardness distribution of the cladding layer and substrate
