# 电液束加工对 DD6 单晶高温合金气膜孔的损伤行为研究

**摘要:** 电液束加工主要是电化学阳极溶解的过程, 对单晶高温合金会造成孔边材料的腐蚀损伤, 进而在服役条件下影响单晶叶片的性能。通过宏、微观形貌观察、微观组织结构分析等方法研究电液束加工对单晶高温合金气膜孔的损伤行为, 通过高温原位疲劳试验分析打孔损伤对疲劳裂纹萌生机制的影响。结果表明: 在入口侧孔边及孔壁的腐蚀区域形貌均为 DD6 单晶高温合金电解腐蚀组织的特征, 部分  $\gamma$  相被腐蚀掉,  $\gamma'$  相突出。入口侧孔边的电解腐蚀层厚度在 15~30  $\mu\text{m}$  范围内, 中间孔壁的电解腐蚀层厚度在 6~9  $\mu\text{m}$  范围内; 带单孔的 DD6 单晶高温合金试样疲劳裂纹萌生有两种情况: 一是从孔边的疏松缺陷处萌生裂纹; 二是从孔边的电解腐蚀损伤层附近的应力集中处起源。

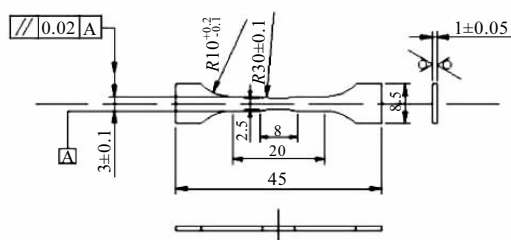
图 1 原位疲劳基本试样形状与尺寸

Fig.1 Shape and size of in-situ fatigue basic sample

利用 SEM-SERVO 550 型带扫描电子显微镜的疲劳试验机对试样进行高温原位疲劳试验。原位疲劳试样均是在原位基本试样的基础上 (图 1), 在工作段的中心位置采用电液束加工一个角度为 45°斜孔, 直径为 0.4 mm, 试验温度为 500 °C, 载荷为 650 MPa。

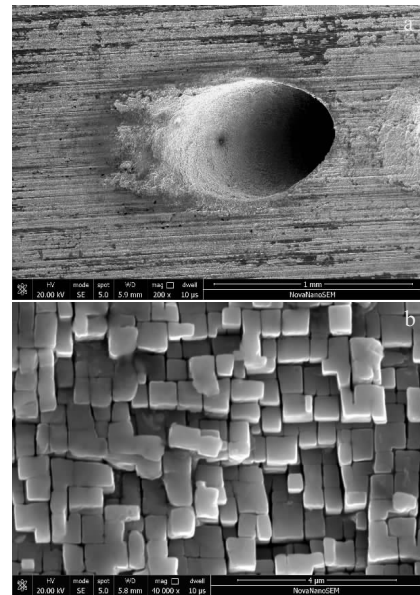
图 2 孔边及孔壁的电解腐蚀形貌

Fig.2 Morphologies of electrolytic corrosion at the edge and the wall of holes: (a) macro morphology and (b) microscopic morphology

图 2 为电液束加工后孔边及孔壁的腐蚀形貌。可以看出, 孔边及孔壁的颜色与其余部位有所差异, 颜色发白, 在入口侧试样表面腐蚀相对较重, 在各孔边缘均可见一圈电解腐蚀特征, 被腐蚀区域形状基本呈椭圆环形, 其中孔上侧腐蚀区域的长度为 200~300 μm (图 2a)。高倍下观察, 可以看出孔边及孔壁腐蚀区域形貌均为 DD6 单晶高温合金电解腐蚀组织的特征<sup>[11]</sup>, 部分 γ 相被腐蚀掉, 细小立方体状的 γ'相突出, 且立方体状的 γ'相局部出现了脱落, 可能是由于 γ'相与 γ 相的结合力较弱导致 (图 2b)。

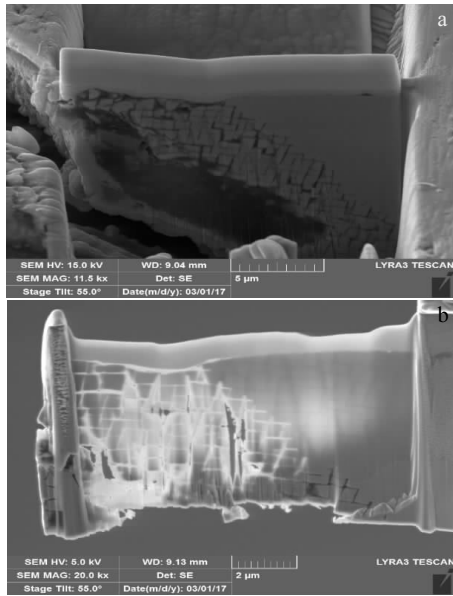
图 3 聚焦离子束减薄过程

Fig.3 Process of thinning by FIB technology: (a) SEM image after etching on both sides of Pt deposition area and (b) SEM image of placed copper mesh

图 3a 为 Pt 沉积区两侧刻蚀后的 SEM 像。可以看出, 电解腐蚀层已渗入到单晶高温合金基体内部, 且具有一定范围的厚度。图 3b 为经过多次减薄后用机械手放置铜网的 SEM 像。可见局部立方状的 γ'相已发生了脱落。

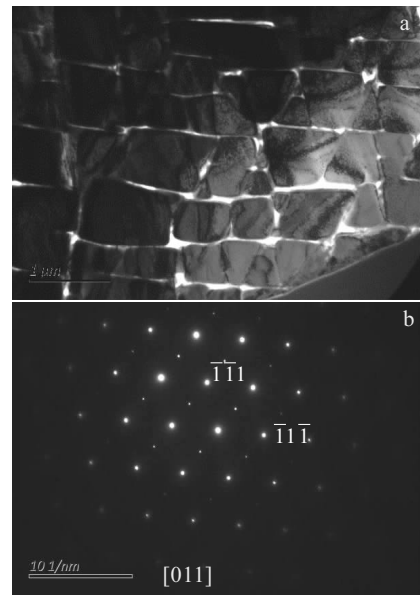
图 4 腐蚀损伤层 TEM 分析

Fig.4 TEM morphology (a) and selected area electron diffraction pattern (b) of the corrosion damage layer

图 4a 为腐蚀损伤层组织的 TEM 形貌。可以看出, γ'相与 γ 基体保持共格关系, 部分 γ 相已被腐蚀掉, 局部形成了通道, 导致 γ'相与 γ 相的结合力变低, 因此立方状的 γ'相易出现脱落。进一步对腐蚀损伤层附近区域进行透射分析, 发现腐蚀损伤层与基体之间无明显损伤过渡层。图 4b 为腐蚀损伤层的选区电子衍射花样。腐蚀损伤层和基体均为面心立方结构, 由 γ 相基体及在 γ 相基体上共格析出的大量 γ'相组成, 电子束入射方向为 [011]。

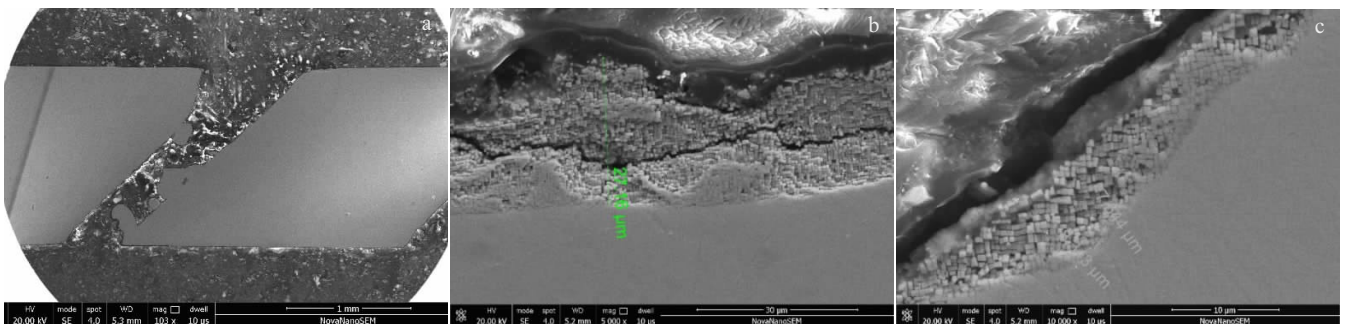
图 5 纵剖后的电解腐蚀组织形貌

Fig.5 Morphologies of electrolytic corrosion after vertical slitting: (a, b) at the edge of hole and (c) on the wall of hole

图 5 为将气膜孔纵剖后孔边及孔壁电解腐蚀层的形貌。可以看出, 入口尺寸明显比名义孔径大, 是因为采用电液束加工在气膜孔入口侧有扩口效应 (图 5a)。入口侧孔边及孔壁的电解腐蚀层已渗入基体, 呈立方化形态, 孔边局部腐蚀层出现脱落。对多个试样的不同部位多次测量后取平均值来代表电解腐蚀层的厚度, 其中入口侧孔边的电解腐蚀层厚度在 15~30 μm 范围内 (图 5b), 中间部分孔壁的电解腐蚀层厚度较均匀, 为 6~9 μm (图 5c); 这是由于电液束加工时,

将具有一定压力的电解液经绝缘喷嘴形成一束射流喷向工件，到达孔中间时的能量较为集中，去除材料能力较强，而在孔边缘处能量逐渐出现衰减，去除能力变弱，导致入口侧孔边的电解腐蚀层厚度相对大一些。气膜孔的出口侧电解腐蚀形貌不明显，腐蚀层厚度较浅。

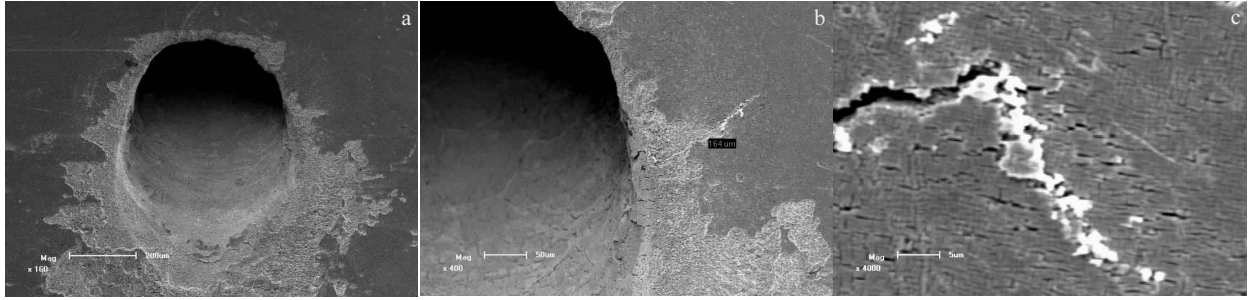
图 6 疲劳裂纹萌生的演变过程

Fig.6 Evolution process of fatigue crack initiation: (a)  $N=0$ , (b)  $N=107\ 131$ , and (c)  $N=114\ 192$

图 6 为带单孔的原位疲劳试样在加载过程中疲劳裂纹从孔边萌生的演变过程。图 6a 为试样未加载时的形貌。在入口侧孔边可见一圈电解腐蚀特征，颜色发白。当循环至 107131 周时，在孔边可见一条细小的裂纹，长度约为 164  $\mu\text{m}$ ，裂纹与加载方向约成 45°（图

6b）。继续循环至 114192 周时，裂纹进一步扩展，且孔壁腐蚀层发生脱落，裂纹尖端附近出现了较多的沿着  $\gamma$  相形成的微裂纹（图 6c）。当循环至 114565 周时，试样发生断裂。

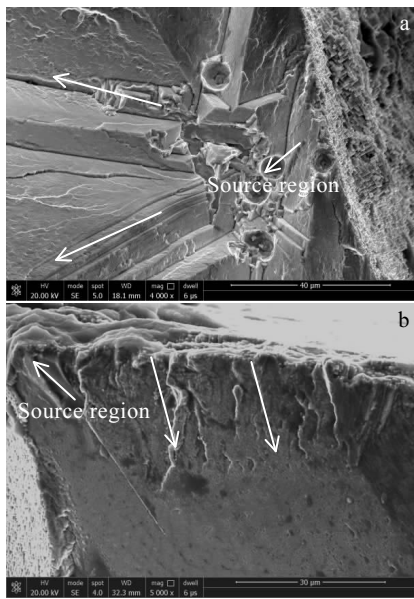
图 7 断口源区形貌

Fig.7 Morphologies of source region of fracture surface: (a) at the rarefaction defects and (b) near the electrolytic corrosion layer

一是从孔边的疏松缺陷处萌生裂纹（图 7a）。与粉末高温合金、定向凝固高温合金相比，DD6 单晶高温合金疲劳裂纹起源处的疏松缺陷较多，尺寸相对较小。从缺陷处萌生裂纹其失效机制也是滑移，缺陷加快了滑移的进行<sup>[13,14]</sup>。

二是从孔内腔与孔边电解腐蚀损伤层相交角处起源，微观观察可见孔边电解腐蚀损伤层表面有放射棱线，呈线源特征（图 7b）。电液束加工属于一种电化学腐蚀方法，宏观观察可知，在入口侧各孔边缘可见一圈电解腐蚀特征；高倍下观察，腐蚀区域部分  $\gamma$  相已被腐蚀掉，细小立方体状的  $\gamma'$  相突出，立方体状的  $\gamma'$  相局部出现脱落。进一步通过透射电镜分析可知，由于部分  $\gamma$  相已被腐蚀掉，且局部形成了通道，导致  $\gamma'$  相与  $\gamma$  相结合力变低。根据不同部位多次测量结果可知，入口侧孔边的电解腐蚀层厚度比孔壁的电解腐蚀层厚度大一些，为 15~30  $\mu\text{m}$ ，即孔边的腐蚀程度相对严重一些。因此，电液束加工对孔边的单晶材料先造成腐蚀损伤和弱化，同时孔内腔与孔边相交角处应

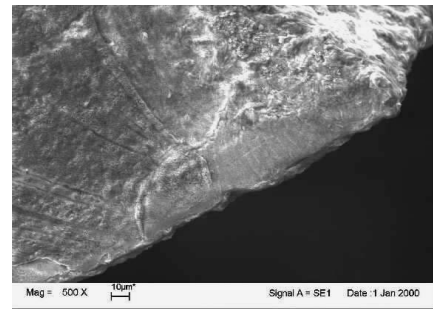
图 8 实际叶片断口源区形貌

Fig.8 Fracture morphology of source region of real blade

近年来，出现了多起与涡轮叶片气膜孔有关的故障，如 2014 年某型发动机在试车过程中叶片发生断裂，叶片材料为 DD6 单晶高温合金，采用电液束打孔方式，断裂性质为疲劳断裂<sup>[15]</sup>，源区位于叶片第 4 排气膜孔孔边，断口源区存在一个明显的“异常区域”，呈线源特征，与本文的原位疲劳试验断口源区形貌相似，进一步说明电解腐蚀层对疲劳裂纹的萌生有促进作用（图 8）。
