# 激光沉积修复单道多层 DZ125 双级时效热处理组织与性能

**摘要:**通过在 DZ125 铸造基体上沿纵向进行激光沉积单道多层实验, 分析了 DZ125 沉积态与双级时效热处理试样的组织和性能。结果表明: 沉积态修复区组织从底部到顶部分别为平面晶、柱状晶和等轴晶组织, 修复区主要为 MC 碳化物, 热影响区因热量的输入, MC 分解为  $M_{23}C_6$ ; 与沉积态组织相比, 双级时效热处理后, 修复区组织形成了新的晶界, 部分 MC 碳化物分解为  $M_6C$  与  $M_{23}C_6$ ,  $\gamma'$  相尺寸略有增大, 为 600~800 nm, 分布均匀; 热影响区碳化物尺寸略有减小,  $\gamma'$  相尺寸增大, 呈立方体形状; 双级时效热处理修复试样在 1000 °C 下的抗拉强度为 516 MPa、屈服强度为 386 MPa, 可分别达到铸件的 89.7% 和 97.7%, 延伸率为 13.6%, 达到铸件的 43.9%; 热处理后修复试样的平均硬度为 4730 MPa (HV0.3), 高于沉积态试样平均硬度 4330 MPa (HV0.3), 且热处理态与沉积态试样沿修复区、热影响区到基体硬度呈降低趋势。

## Microstructure and Properties of Two-stage Aging Heat Treated Single Multilayer DZ125 After Laser Deposition Repair

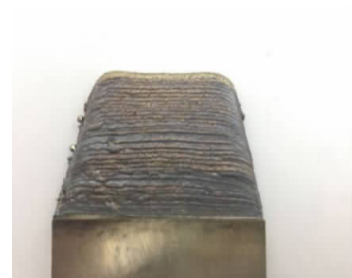
图 2 激光沉积修复 DZ125 修复件

Fig.2 Laser deposition repaired DZ125 repair parts

图 2 为激光沉积修复单道多层 DZ125 修复试样，图 3 为 DZ125 镍基高温合金修复区和基体光镜下显微组织。

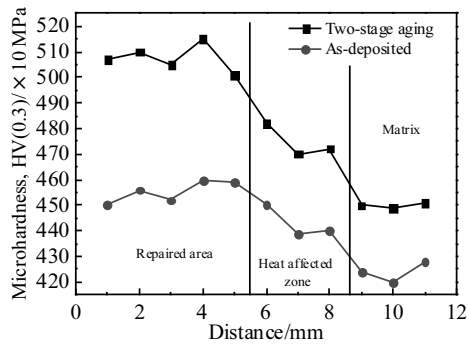
图8 双级时效、沉积态显微硬度曲线

Fig.8 Microhardness curves of samples two-stage aging and as-deposited

图 8 为沉积态和双级时效热处理态试样不同区域的显微硬度。可以看出沉积态与热处理态修复试样从修复区沿热影响区到基体硬度呈降低趋势，其中双级时效的平均硬度为 4730 MPa，沉积态的平均硬度为 4330 MPa。经过双级时效后整体的显微硬度明显高于沉积态硬度。
